# **Informe de diagnóstico y evaluación de riesgo asociado al arbolado Campus Chillan Universidad de Concepción**

Institución: Dirección de Servicios Universidad de Concepción  
Contacto: Sr. Wilson González, Jefe de la Unidad de Parques y Jardines  
E-mail: wilsogonzalez@udec.cl

**2023**

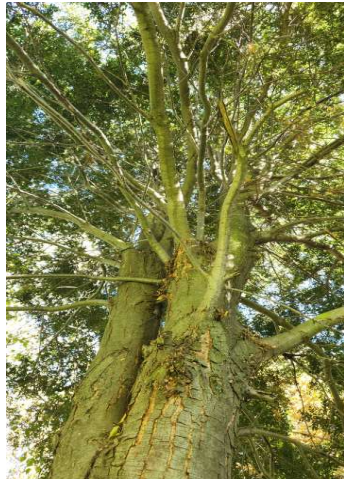
| Object ID | Nombre Científico | Altura | Altura Copa | Diámetro | Clase edad | Vitalidad | Foto |
|---|---|---|---|---|---|---|---|
| 1 | <i>Nothofagus dombeyi</i> | 13 | 3,5 | 40 | Viejo | Medio | |

| Object ID | Nombre Científico | Resistografía | Fotos referenciales |
|---|---|---|---|
| 1 | <i>Nothofagus dombeyi</i> | No presenta pudrición central ni daño asociado a galería de insectos | |

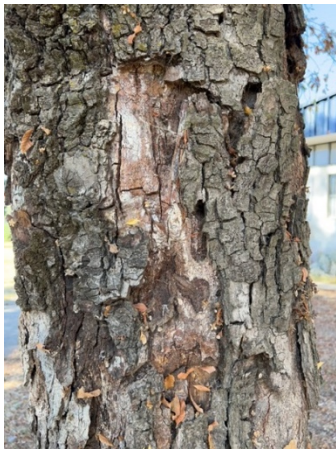
| Object ID | Nombre Científico | Altura | Altura Copa | Diámetro | Clase edad | Vitalidad | Foto |
|---|---|---|---|---|---|---|---|
| 6 | <i>Nothofagus obliqua</i> | 22 | 2,85 | 50,4 | Viejo | Pobre | |

| Object ID | Nombre Científico | Resistografía | Fotos referenciales |
|---|---|---|---|
| 6 | <i>Nothofagus obliqua</i> | Este árbol fue eliminado | |

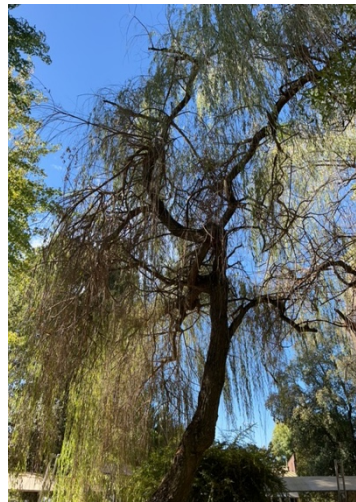
| Object ID | Nombre Científico | Altura | Altura Copa | Diámetro | Clase edad | Vitalidad | Foto |
|---|---|---|---|---|---|---|---|
| 13 | <i>Salix babylonica</i> | 13,5 | 4,5 | 55,3 | Maduro | Pobre | |

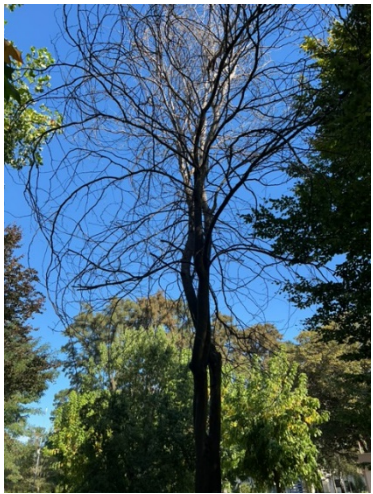
| 20 | Árbol muerto en pie | 21 | | 35,4 | Muerto | Pobre | |

| Object ID | Nombre Científico | Resistografía | Fotos referenciales |
|---|---|---|---|
| 20 | Árbol muerto en pie | Este árbol fue eliminado | |

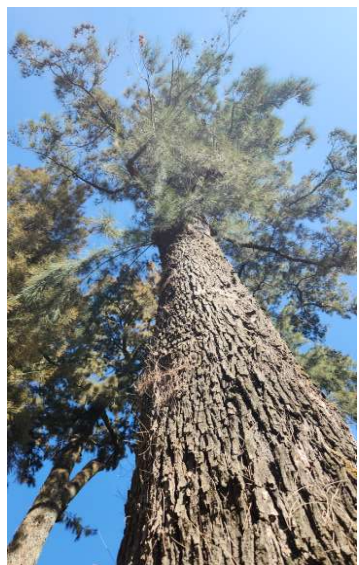
| 24 | Casuarina equisetifolia | 25 | 5,5 | 72 | Viejo | Medio | |

| Object ID | Nombre Científico | Resistografía | Fotos referenciales |
|---|---|---|---|
| 24 | <i>Casuarina equisetifolia</i> | No presenta pudrición central ni daño asociado a galería de insectos | |

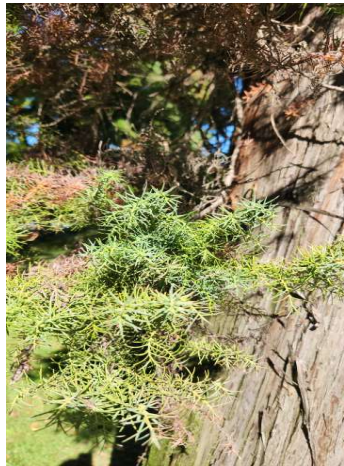
| 32 | <i>Cryptomeria japonica</i> | 13 | 2 | 52,5 | Viejo | Medio | |

| Object ID | Nombre Científico | Resistografía | Fotos referenciales |
|---|---|---|---|
| 32 | <i>Cryptomeria japonica</i> | No presenta pudrición central ni daño asociado a galería de insectos | |

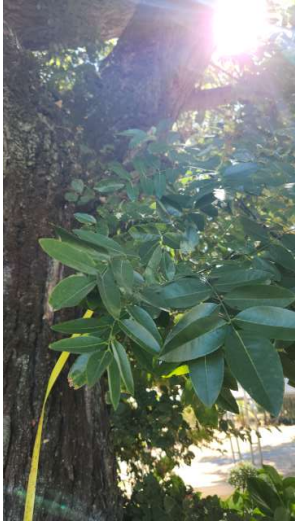
| 71 | <i>Sophora japonica</i> | 17 | 3,1 | 61 | Viejo | Pobre | |

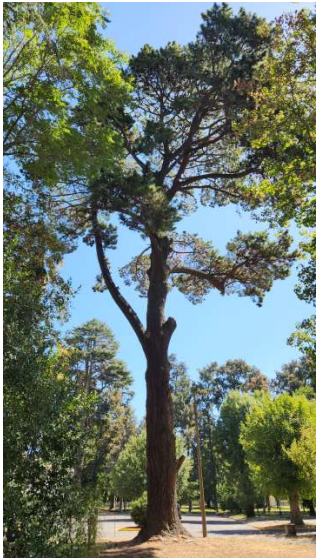
| 72 | <i>Pinus radiata</i> | 40,5 | 7,5 | 160 | Viejo | Pobre | |

| 72 | <i>Pinus radiata</i> | No presenta pudrición central ni daño asociado a galería de insectos | |

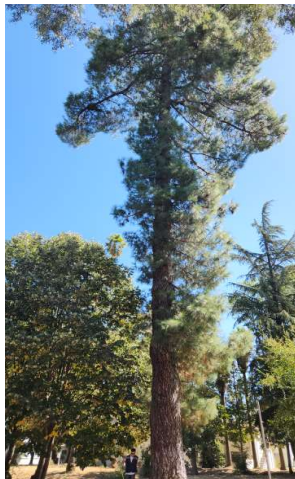
| 80 | <i>Pinus patula</i> | 41 | 4,3 | 140 | Viejo | Pobre | |

| 80 | <i>Pinus patula</i> | No presenta pudrición central ni daño asociado a galería de insectos | |

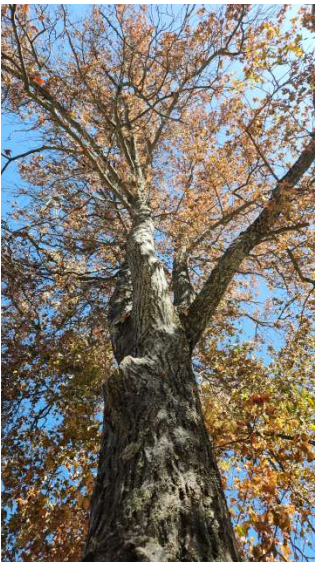
| 84 | <i>Liquidambar styraciflua</i> | 32 | 4,4 | 59 | Muerto | Pobre | |

| 84 | <i>Liquidambar styraciflua</i> | No presenta pudrición central ni daño asociado a galería de insectos | |

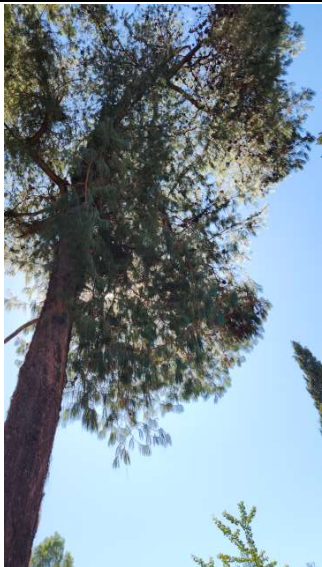
| 87 | <i>Pinus patula</i> | 32 | 6 | 92 | Viejo | Pobre | |

| 87 | <i>Pinus patula</i> | No presenta pudrición central ni daño asociado a galería de insectos | |

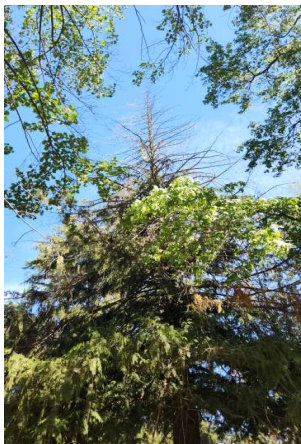
| 96 | <i>Thuja sp</i> | 20 | 2,9 | 80 | Maduro | Medio | |

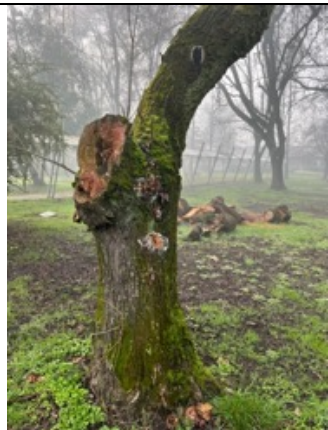
| Object ID | Nombre Científico | Resistografía | Fotos referenciales |
|---|---|---|---|
| 13 | <i>Salix babylonica</i> | Este árbol fue eliminado y presentaba pudrición central y se analizó el <b>árbol 12</b> , proximo al árbol 13 que corresponde a un <i>Salix matzudana</i> , el cual presenta pudrición central. Se reocmienda su reemplazo | |

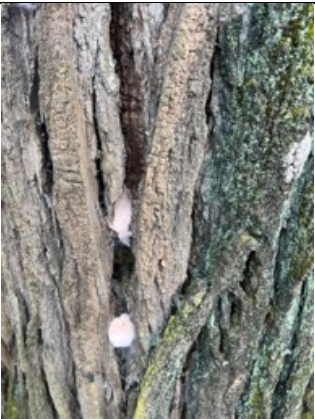
| 71 | <i>Sophora japonica</i> | Presenta pudrición en la parte exterior la cual avanzará con el tiempo hasta el interior. Se observó presencia de un carpóforo, signo de ataque de hongo de degradación de madera | |

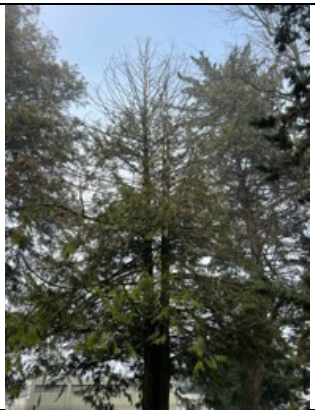
| 96 | <i>Thuja sp</i> | No presenta pudrición central ni daño asociado a galería de insectos, sin embargo hay que seguir monitoreándolo ya que presenta una muerte regresiva de ápice | |

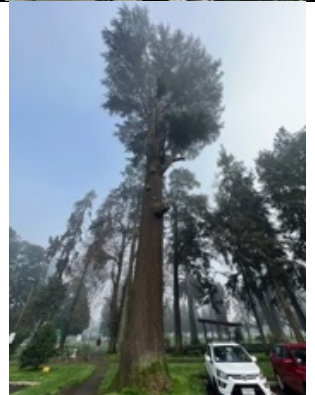
| S/n | <i>Picea sp</i> | No presenta pudrición central ni daño asociado a galería de insectos. Cabe destacar que este árbol por sus dimensiones (40 m) y estar sujeto a la anidación de aves representa un problema sanitario para la comunidad universitaria debido a las fecas que caen al piso. Se recomienda un estudio para su sustitución, teniendo en consideración aspectos de riesgo y afectación de la biodiversidad asociada a estas aves. | |
